富岡製糸場

保存と活用のバリアフリー

高橋儀平 | 東洋大学 名誉教授

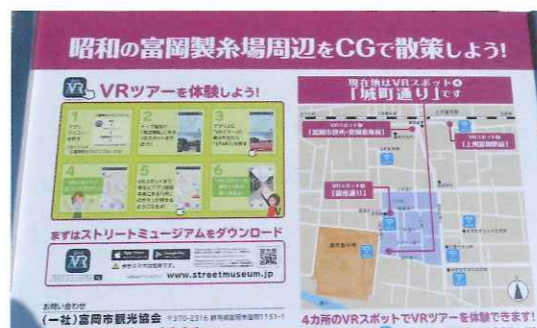
写真2 富岡製糸場周辺マップ。さまざまな散策が楽しめる

富岡駅から富岡製糸場までのアクセスルートは複数あり、徒歩で約10分、市役所との距離も近い(写真2)。いずれの道路も狭く歩道はないが、小店舗が林立する商店街に立地しているため、市内を東西に走る幹線道路を横切る以外は安全に移動できる。

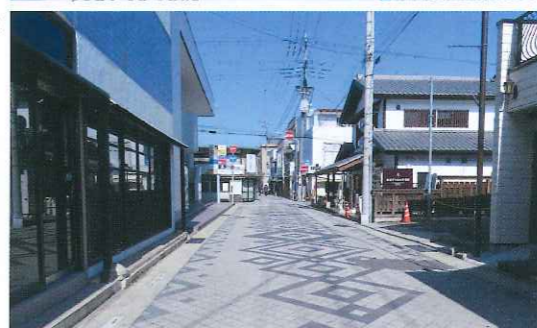
写真3 富岡製糸場周辺街路。整備が進行中

近年路面の整備が進み(写真3)、歩道分譲が緩やかに進む。周辺店舗へのアクセスは多少の段差はあるが、比較的問題ないといえる。ただし、歩道がないため視覚障害者誘導用ブロックの敷設はほとんど見られない。

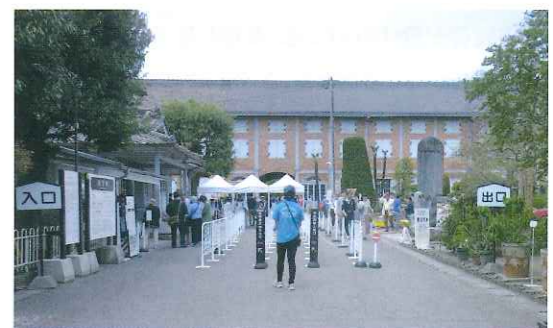
写真4 富岡製糸場正面入口。路面はアスファルト舗装

写真4は正面入り口である(写真4)。決して広くはないが、正面に国宝東置繭所が見える。路面は舗装され係員の案内で誘導される。左手に入場者の受付がある。

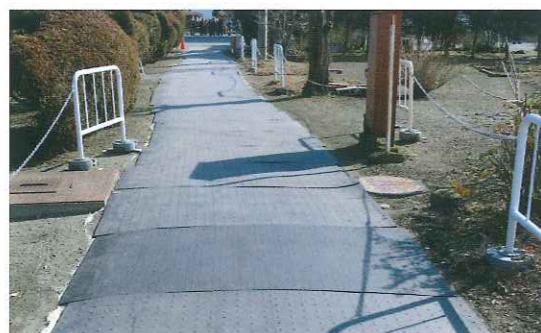
写真5 見学ルート。史跡保存のためゴム製マットによる簡易舗装

敷地内はほぼ平坦であり、見学可能なルートの路面はほぼ舗装されているが、未整備エリアも少なくない。現在は保存活用工事が全体的に進行しているため、路面も仮舗装やゴムマット敷きが進行中である。既存の路面は元々細かな砂利敷きで、戦後になりアスファルト舗装になったものと思われる。現状の見学ルートを見ると、史跡としての保存、発掘調査等が残されており、簡易的な対応と思われる【写真5】。

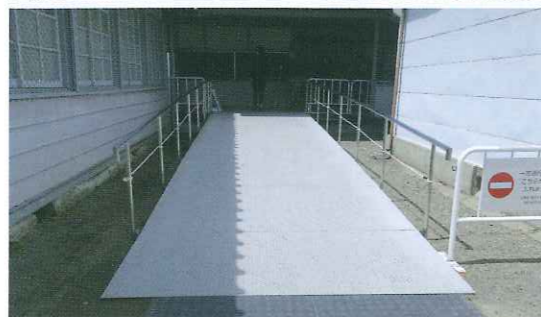
写真6 敷地内の建物入口で目につく鉄板仮設スロープ

見学ルート上にある建物への出入りには玄関框があり、鉄板や木製の仮設スロープが多用されている【写真6】。

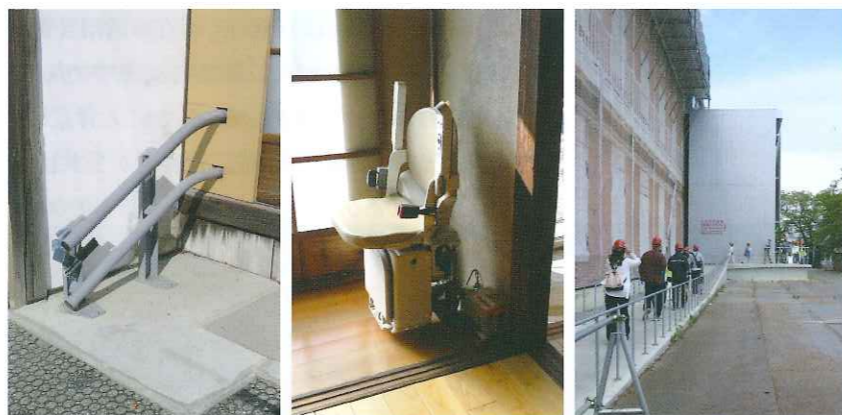
写真7 (左・中央) 旧社宅76の活用により設けられた階段昇降機。縁側を抜けて外部から直接入りできる、写真8 (右) 西置繭所の改修時に設置されたエレベーター

旧社宅76を活用した体験型展示施設では、改修時に住宅用階段昇降機を設けるなど工夫している【写真7】。費用は富岡市の自前である。社宅は幹部クラスの社員宿舎として使用されていたもので、典型的な昭和初期の平屋住宅(2K住戸プラン)である。敷地内にはまだ多くの未利用社宅があり、今後このような体験型展示施設に活用されていくと思われる。

西置繭所では改修に当たり、仮設エレベーターが見学者用としても設置された【写真8】。世界遺産姫路城大天守の保存修理(2015修理完了)に見学者用エレベーターが登場してから文化財の大規模改修工事を公開する方向性が進んでいる。

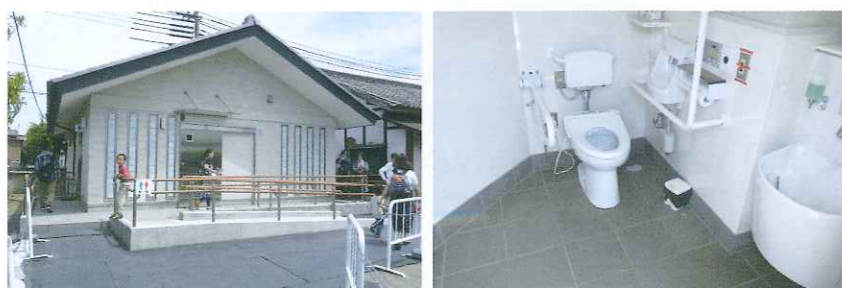
写真9 (左) 新設された公衆トイレ(車いす使用者、オストメイト、乳幼児連れ対応)、写真10 (右) 車いす使用者用トイレ内部

見学者の要望により設置された公衆トイレ。一般男女別トイレには乳幼児連れ等のおむつ交換台や乳児用いすが設けられ、車いす使用者用トイレ内にはオストメイト対応設備が設けられている。多様な見学者の利用しやすさに配慮している【写真9・10】。車いす使用者用トイレやおむつ交換台は、他にそれぞれ2カ所設けられている。

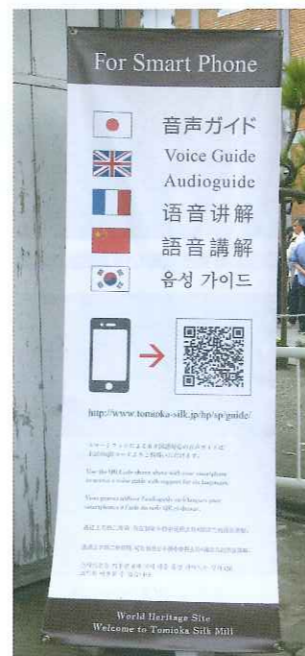
写真10 (左) 多言語音声ガイド、写真11 (右上) 旧首長館(ブリュナ館)ホール、写真12 (右下) 旧社宅83を活用した救護室

字のパンフレットはないものの、ホームページ、パンフレット、敷地内案内では日本語、英語、中国語、ハングル、フランス語の5カ国語対応である。文字による案内表記はフランス語を除く4カ国語であるが、QRコードによる音声ガイドではフランス語が加わる【写真10】。
